القاهرة التاريخية
HISTORIC CAIRO

مشروع ترميم
قصر محمد علي باشا

قصر محمد علي باشا

٢٠٠٥

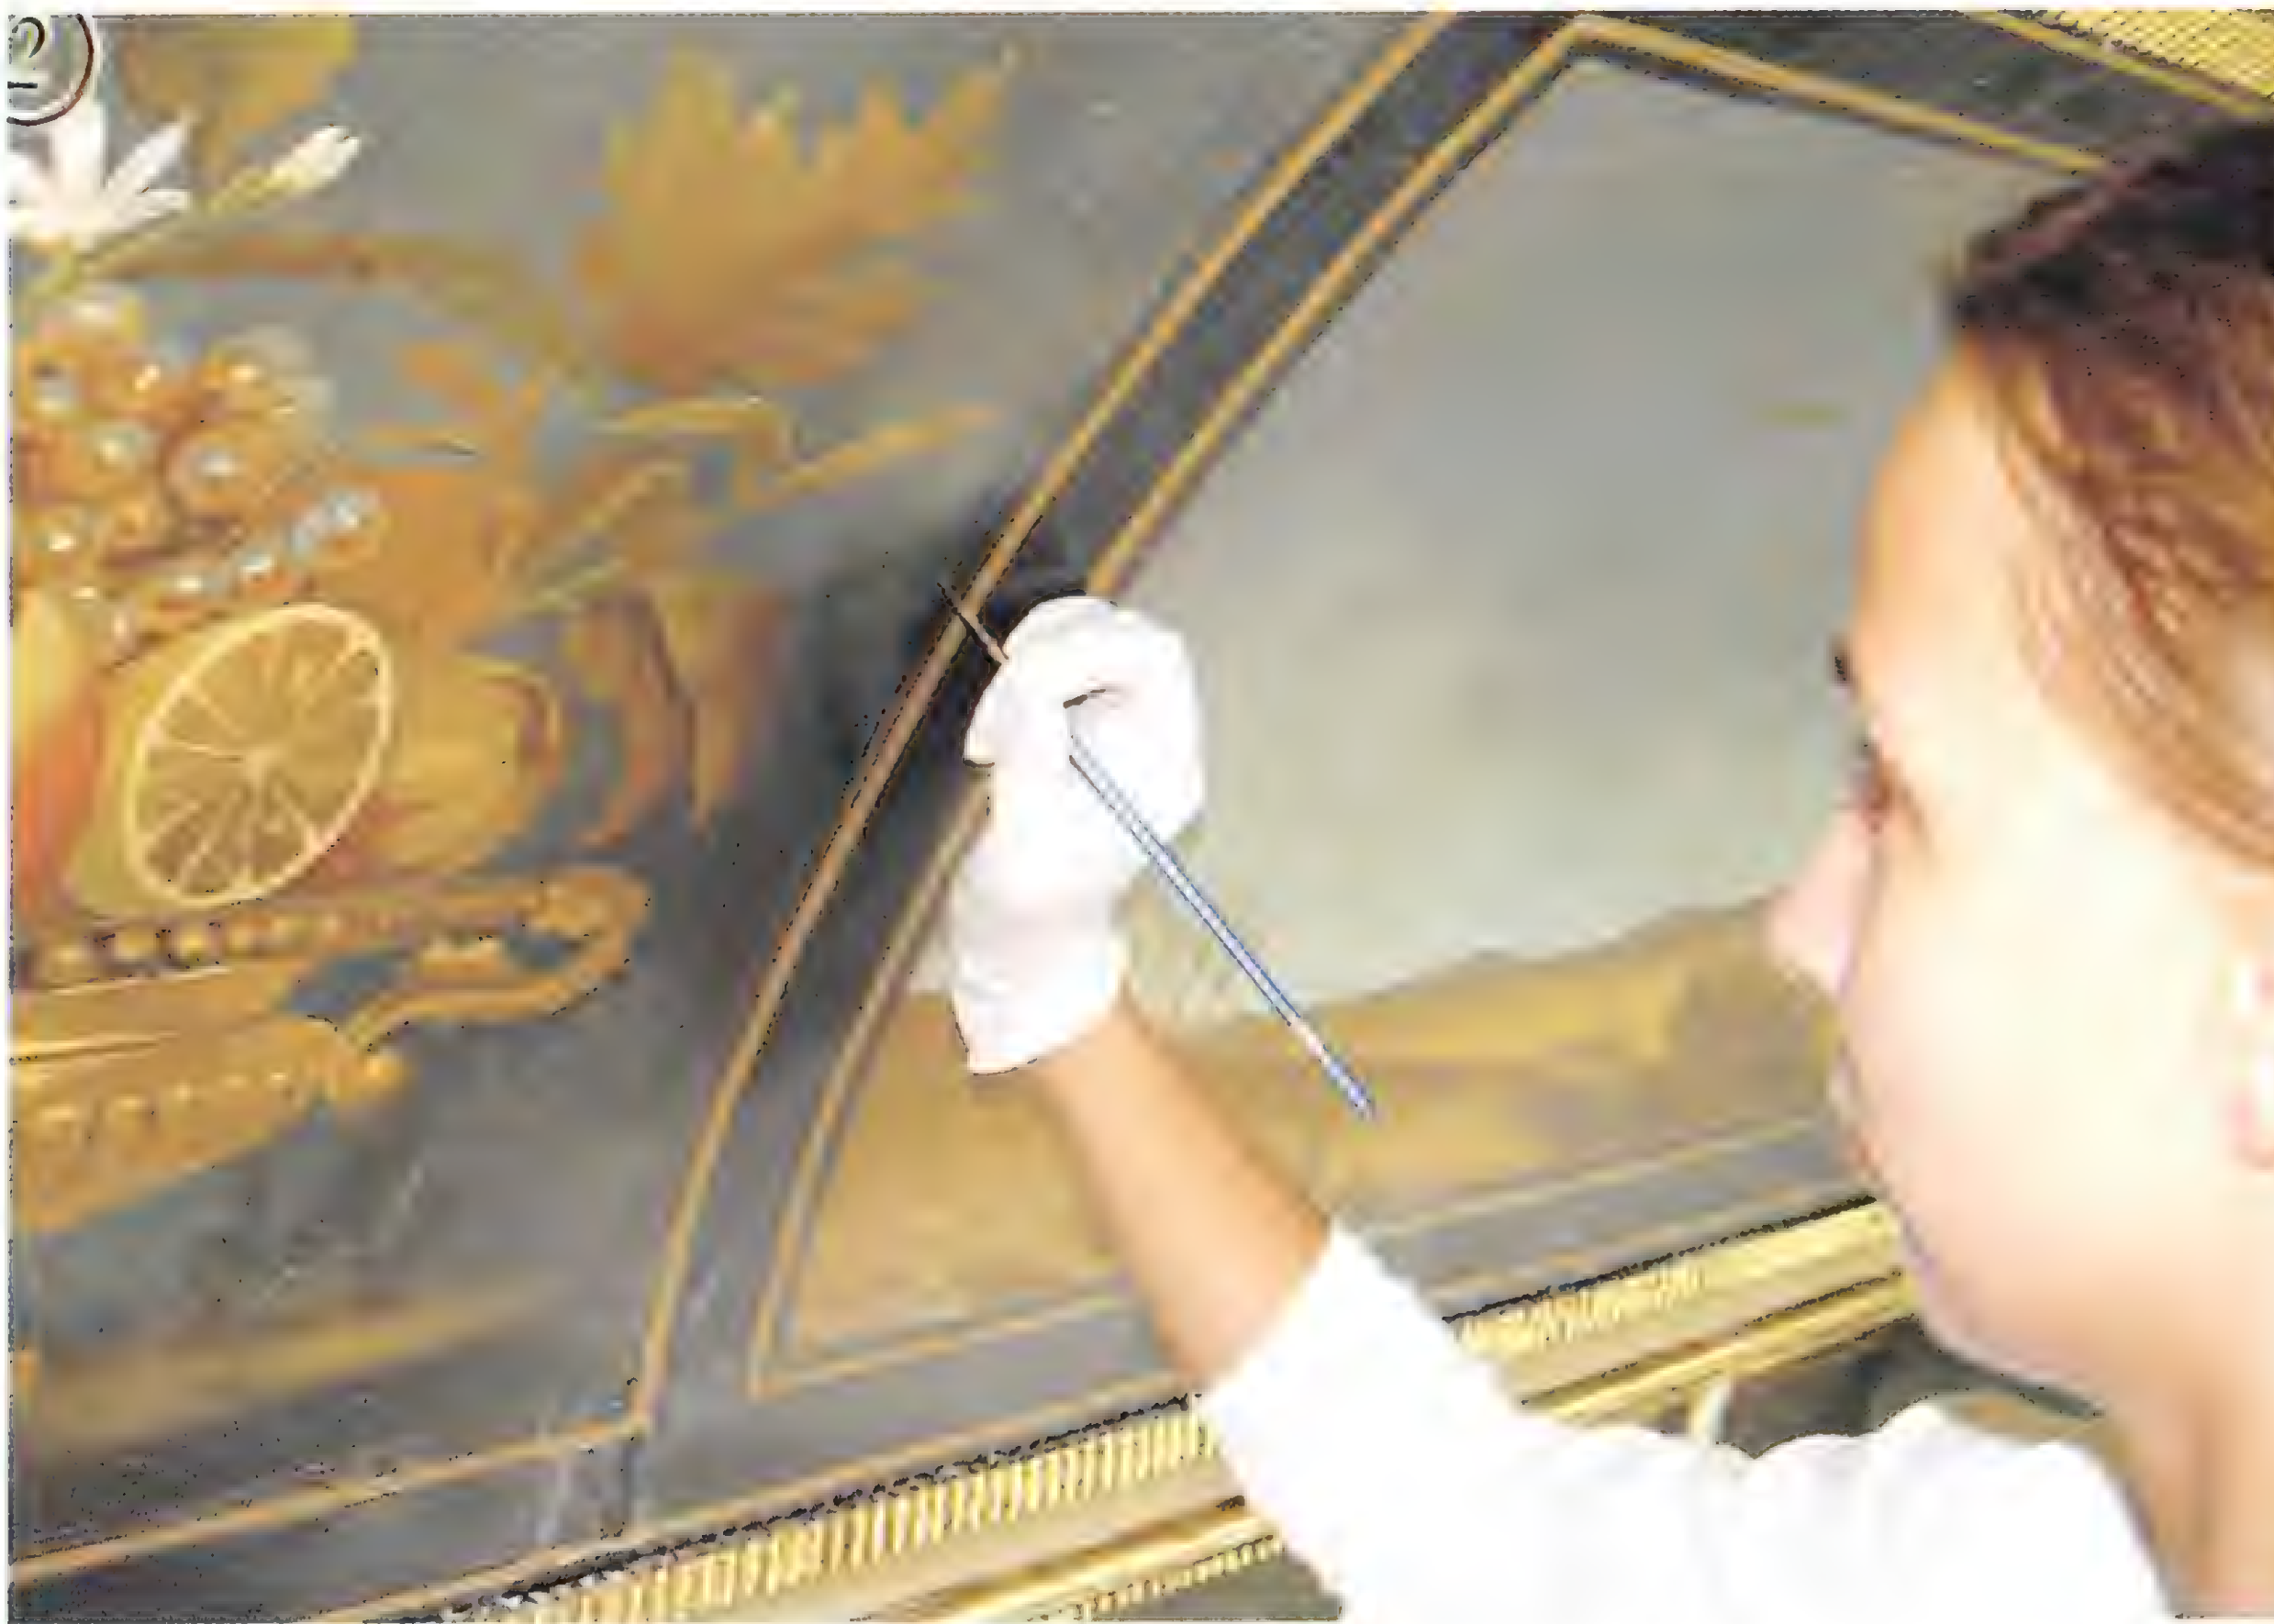
أثناء وضع الرتوش لأماكن الألوان المفقودة

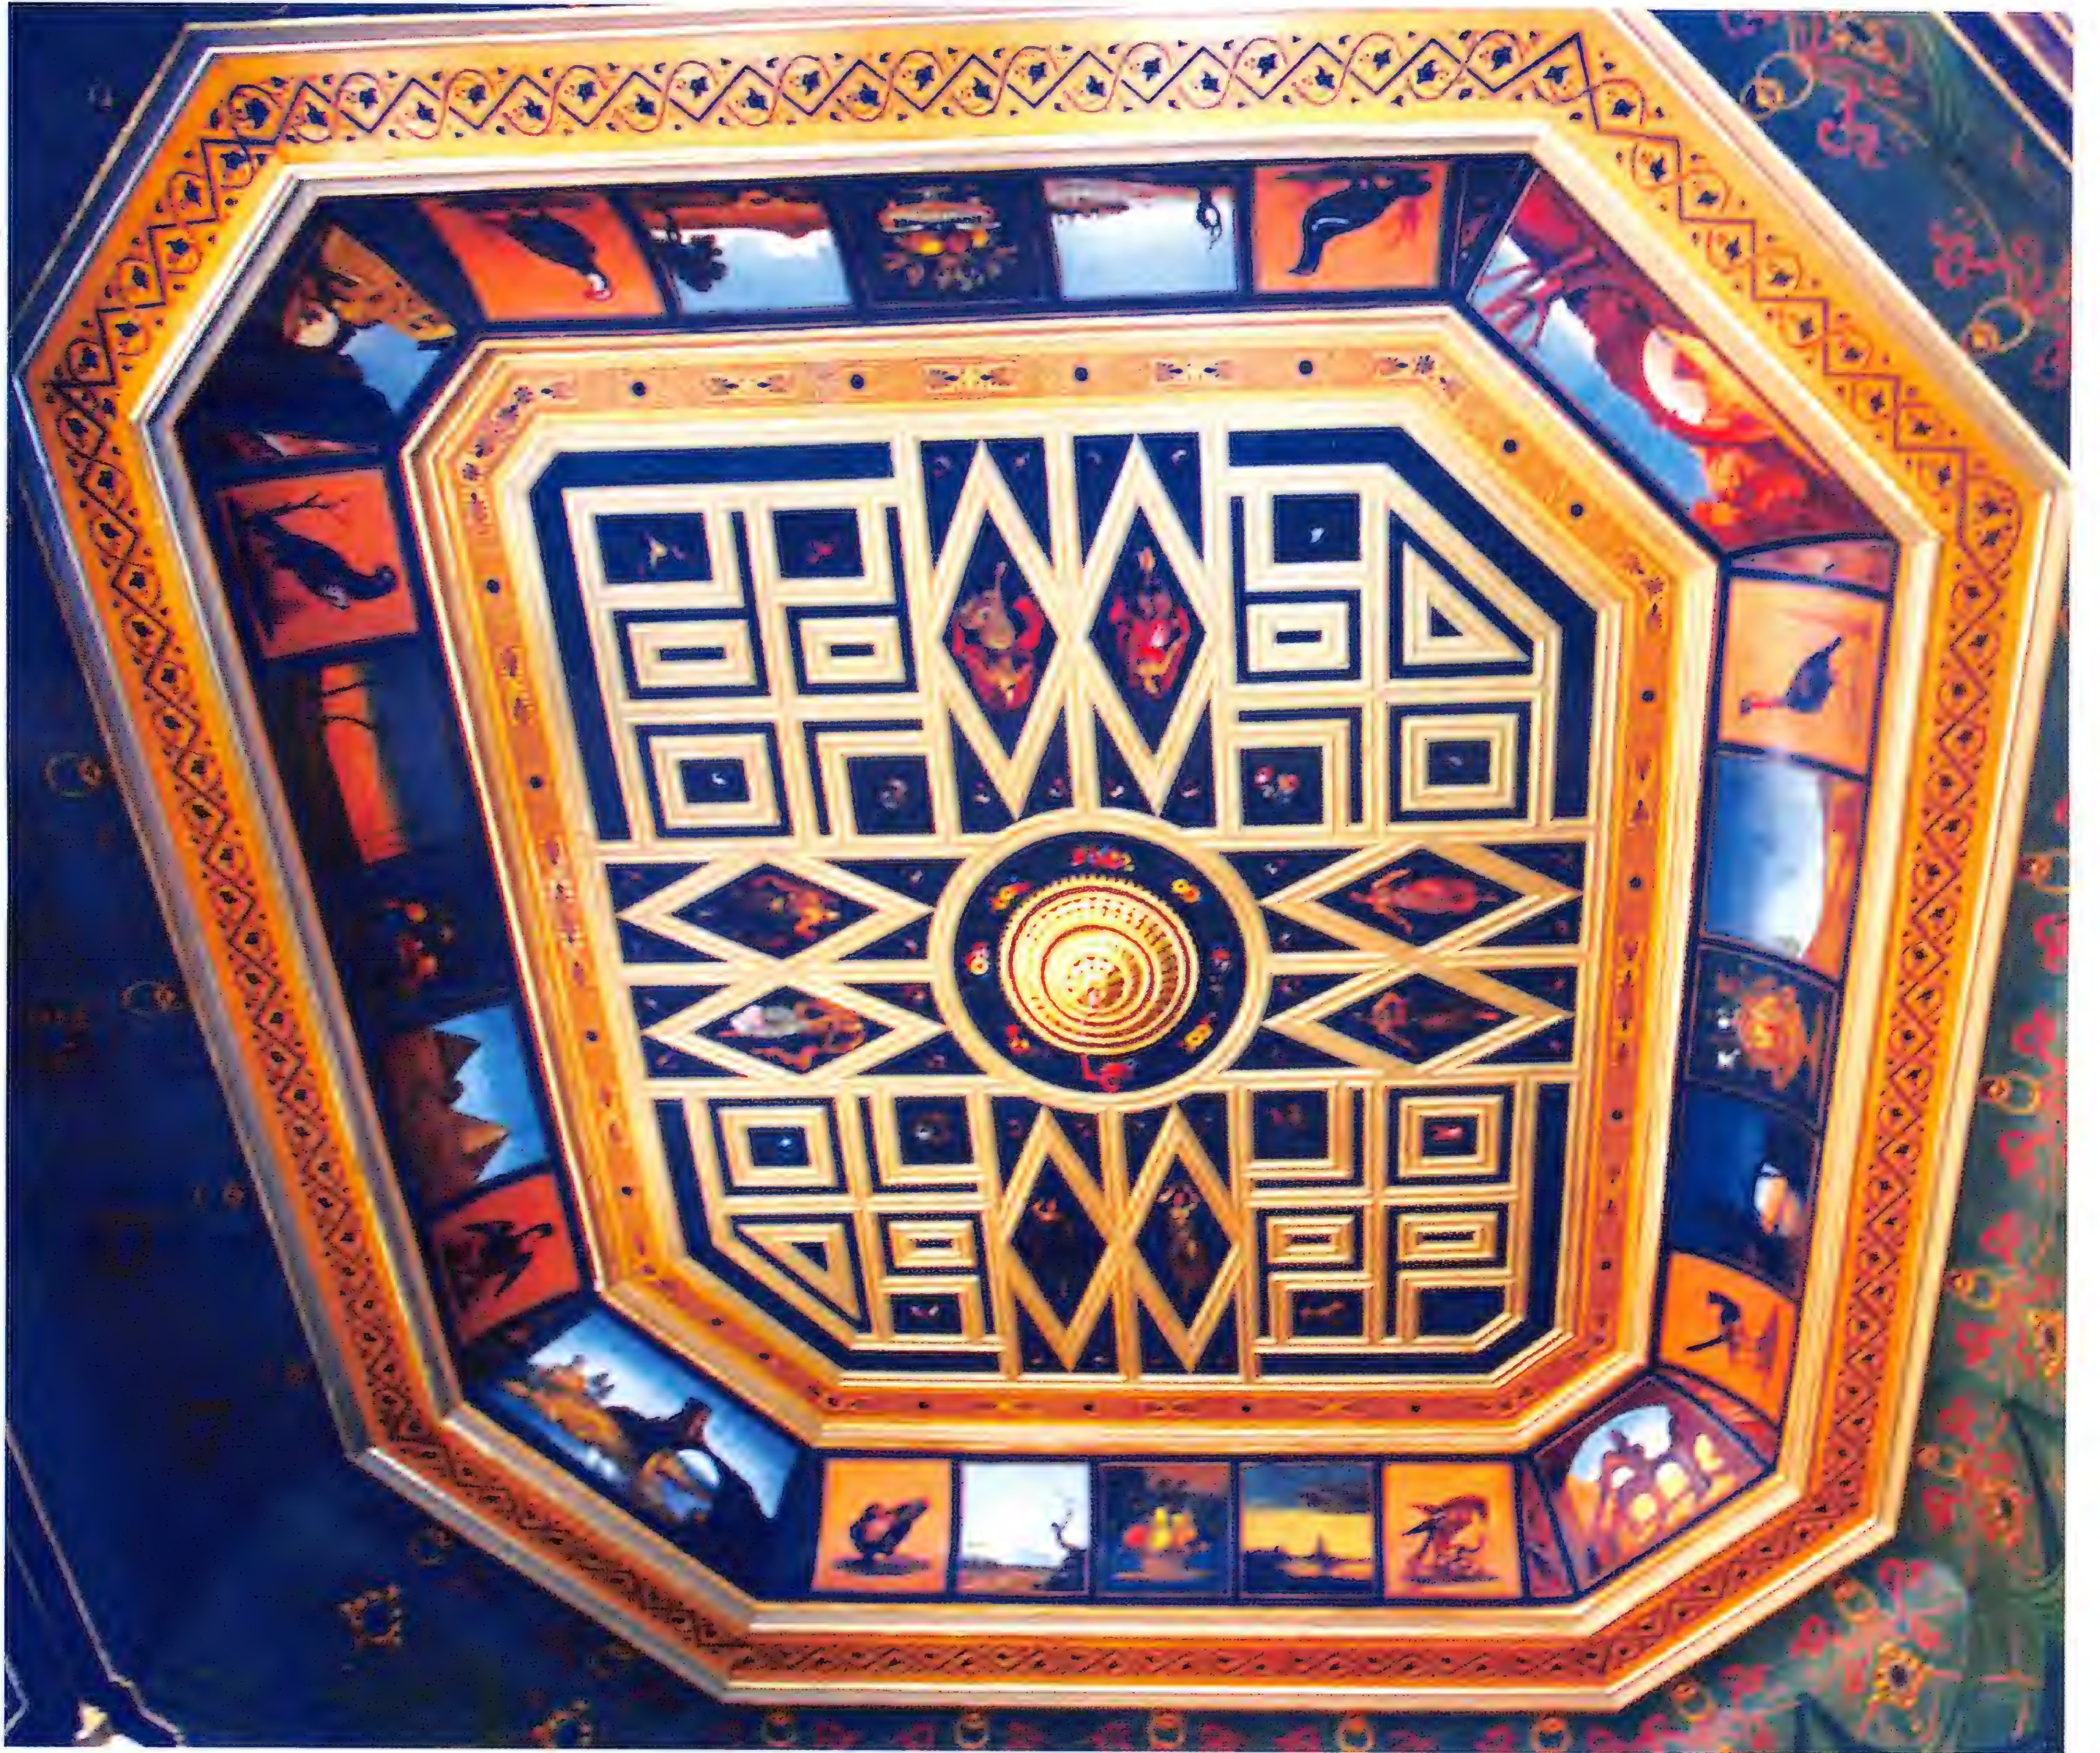
سقف غرفة الطعام بعد الترميم

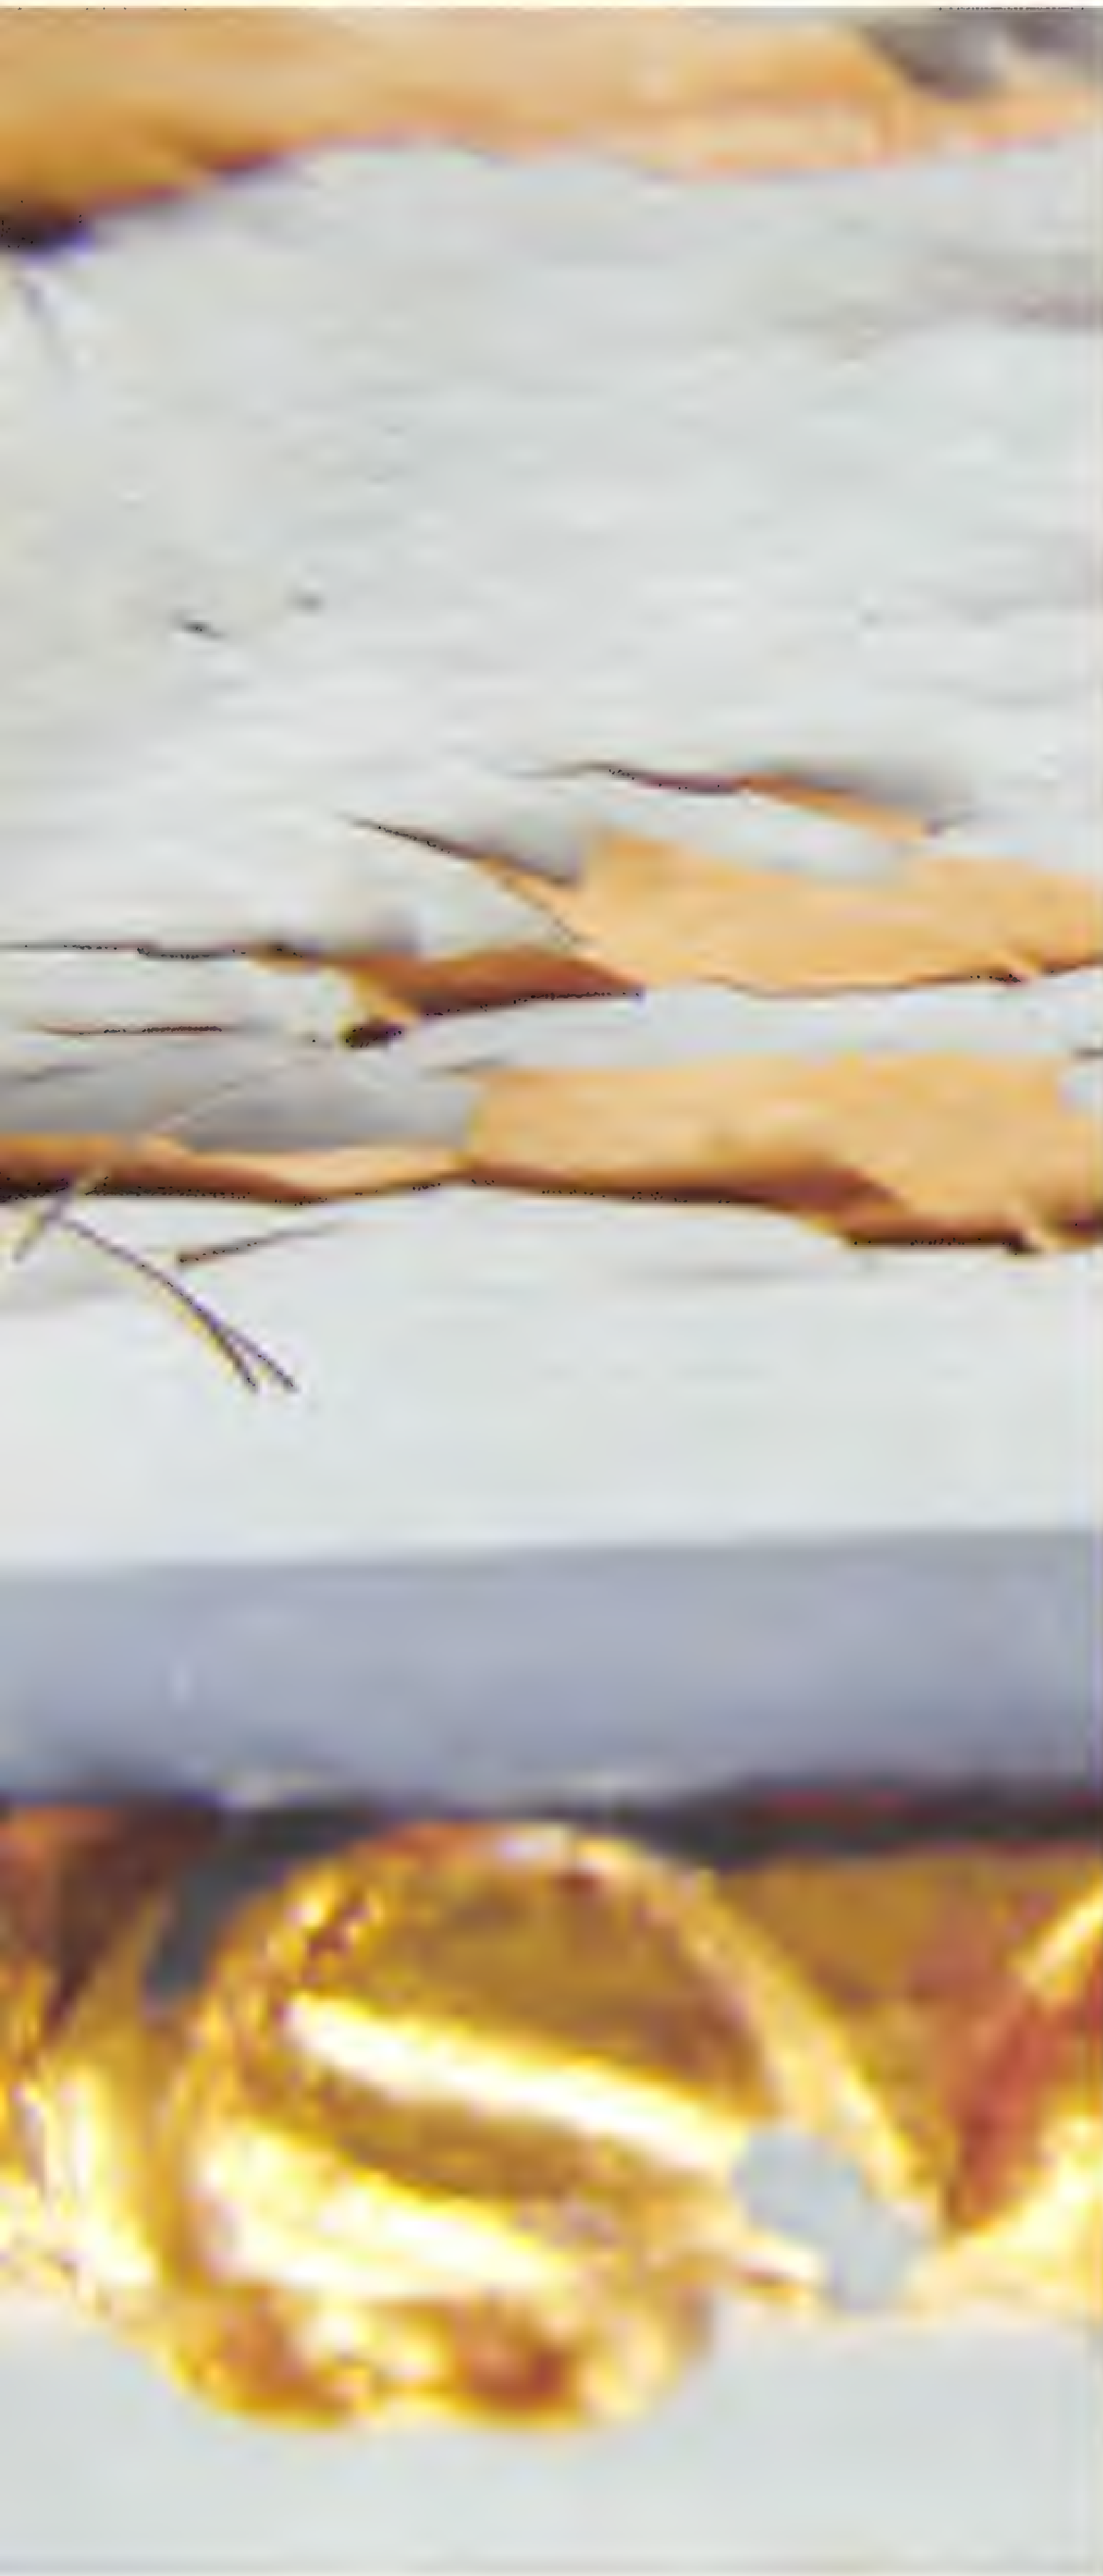
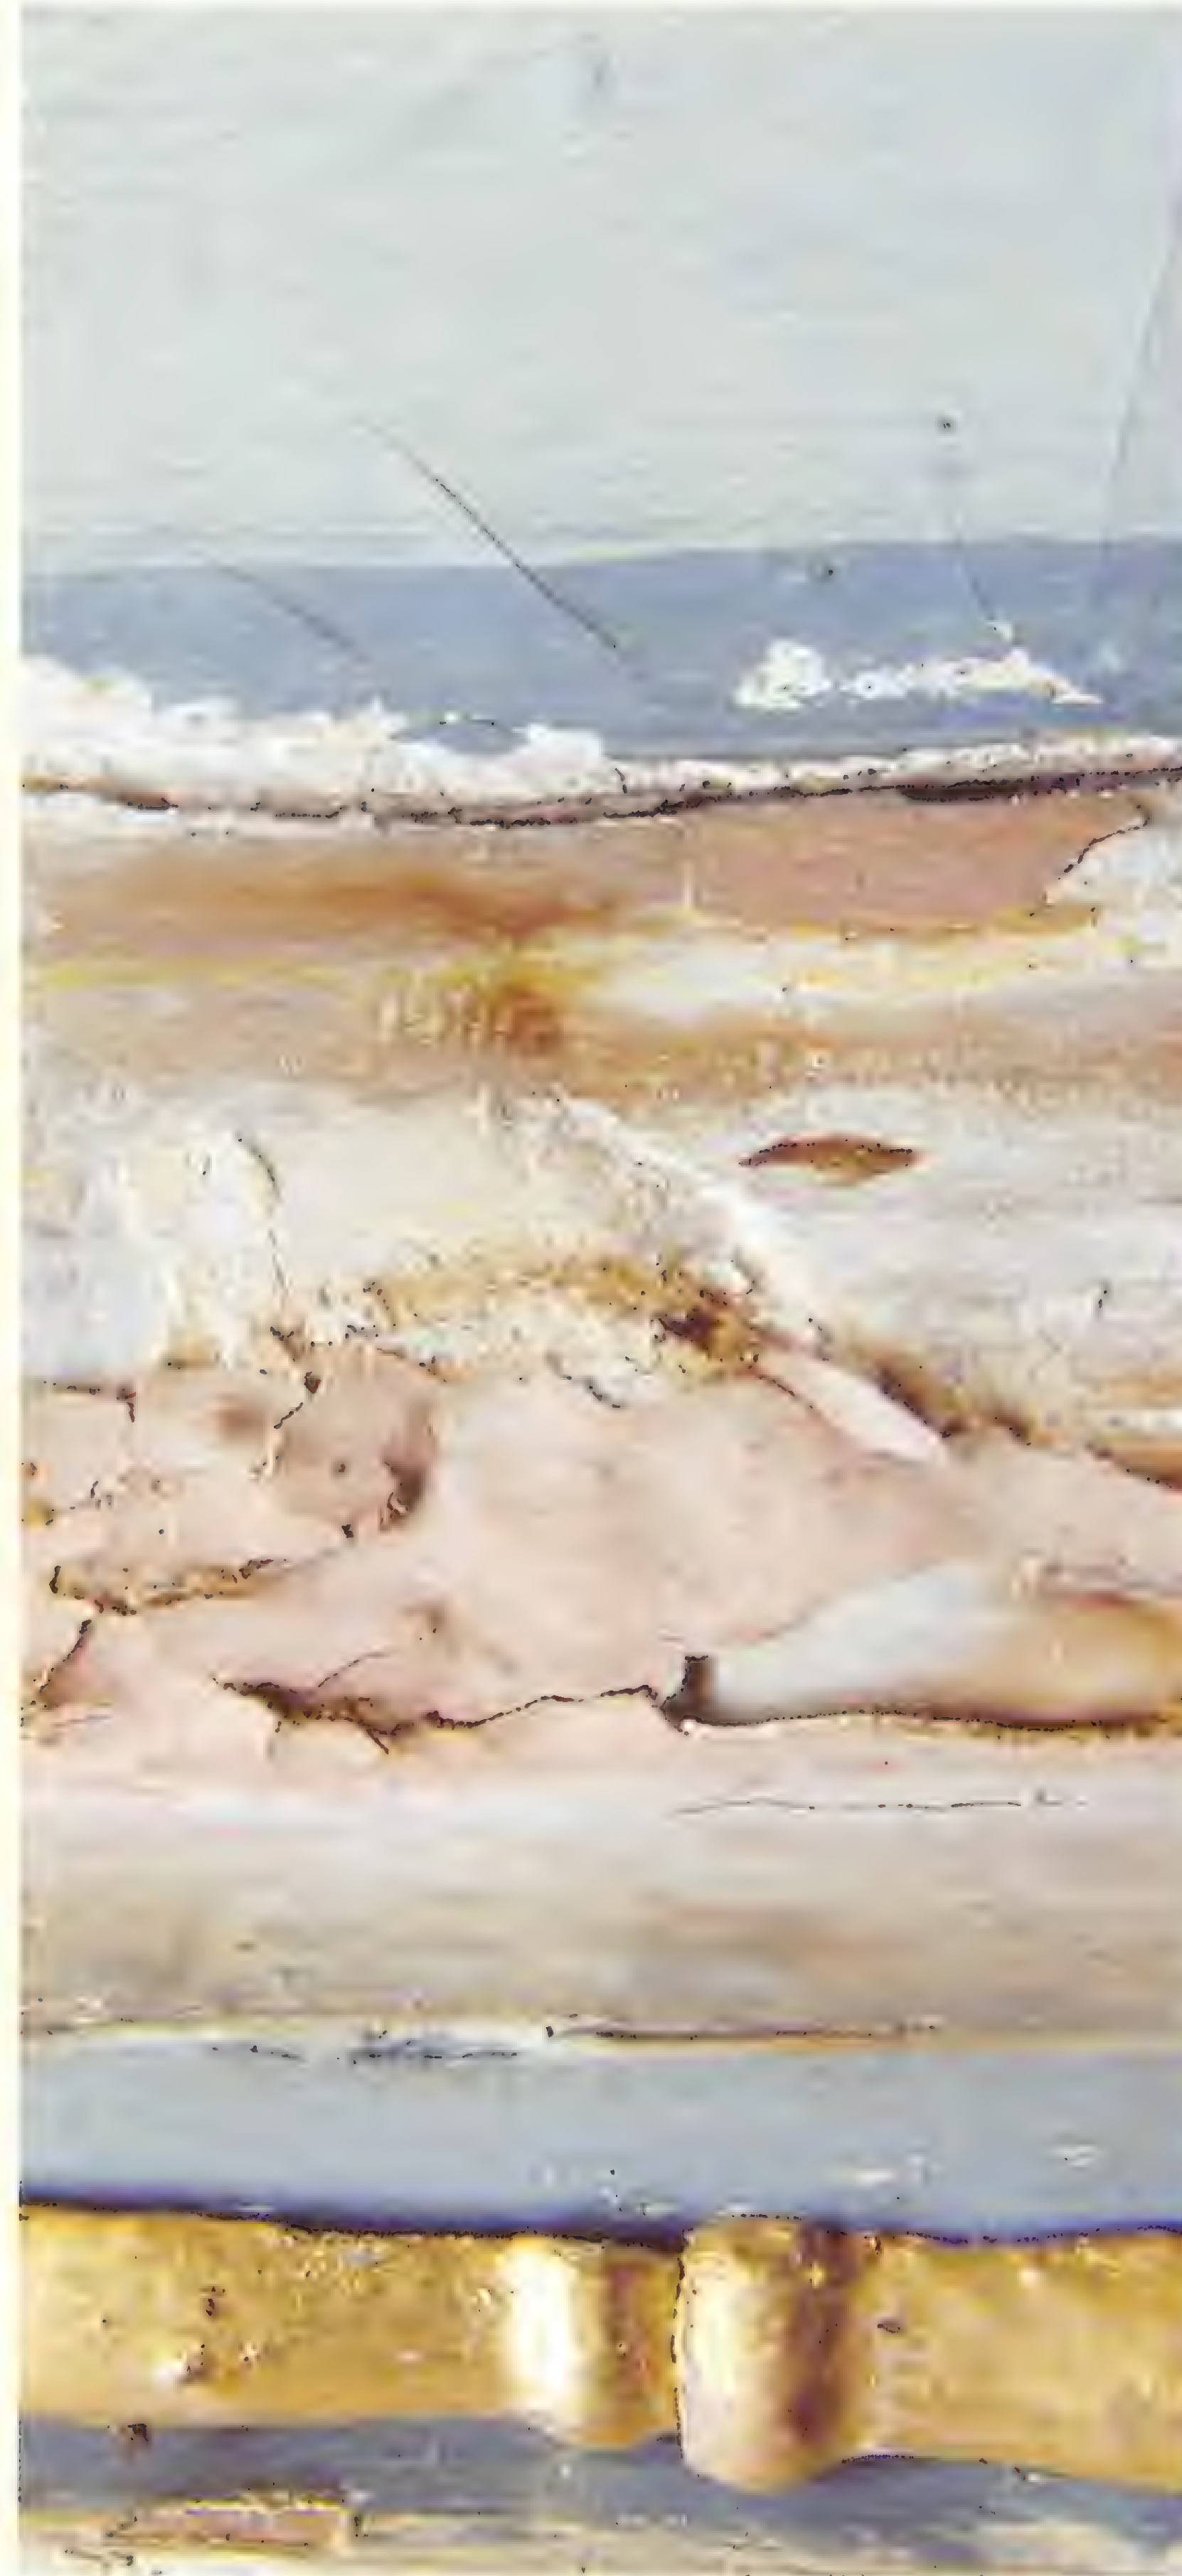
- أتربة كثيفة وأعشاش للعنكبوت تغطي السقف.
- انفصال التوال " الكانفاس " بالكامل عن الحامل الخشبي.
- وجود مسامير بلدي مثبتة على التوال كترميم سابق مما أدى إلى تمزيقه.
- ألوان مضافة تأخذ لون أصفر بنفس لون الذهب.
- قشور كثيرة وواضحة في التذهيب والكانفاس.
- انفصالات وكسور في خشب الحلقات الذهبية.
- ترميمات عبارة عن مناطق بها معجون أعلى من السطح وألوان مضافة واضحة.
- بقع في مناطق كثيرة.

قشور لونية
